**ДОКЛАД  
ПО ИТОГАМ ИССЛЕДОВАНИЯ ВОЗМОЖНЫХ ПРИЧИН АВИАКАТАСТРОФЫ  
МАЛАЗИЙСКОГО ПАССАЖИРСКОГО САМОЛЕТА БОИНГ-777-200 9M-MRD,  
ПОТЕРПЕВШЕГО КАТАСТРОФУ 17.07.2014 Г. ПРИ ВЫПОЛНЕНИИ РЕЙСА MH-17  
ИЗ АМСТЕРДАМА В КУАЛА-ЛУМПУР**

Июль 2015 года

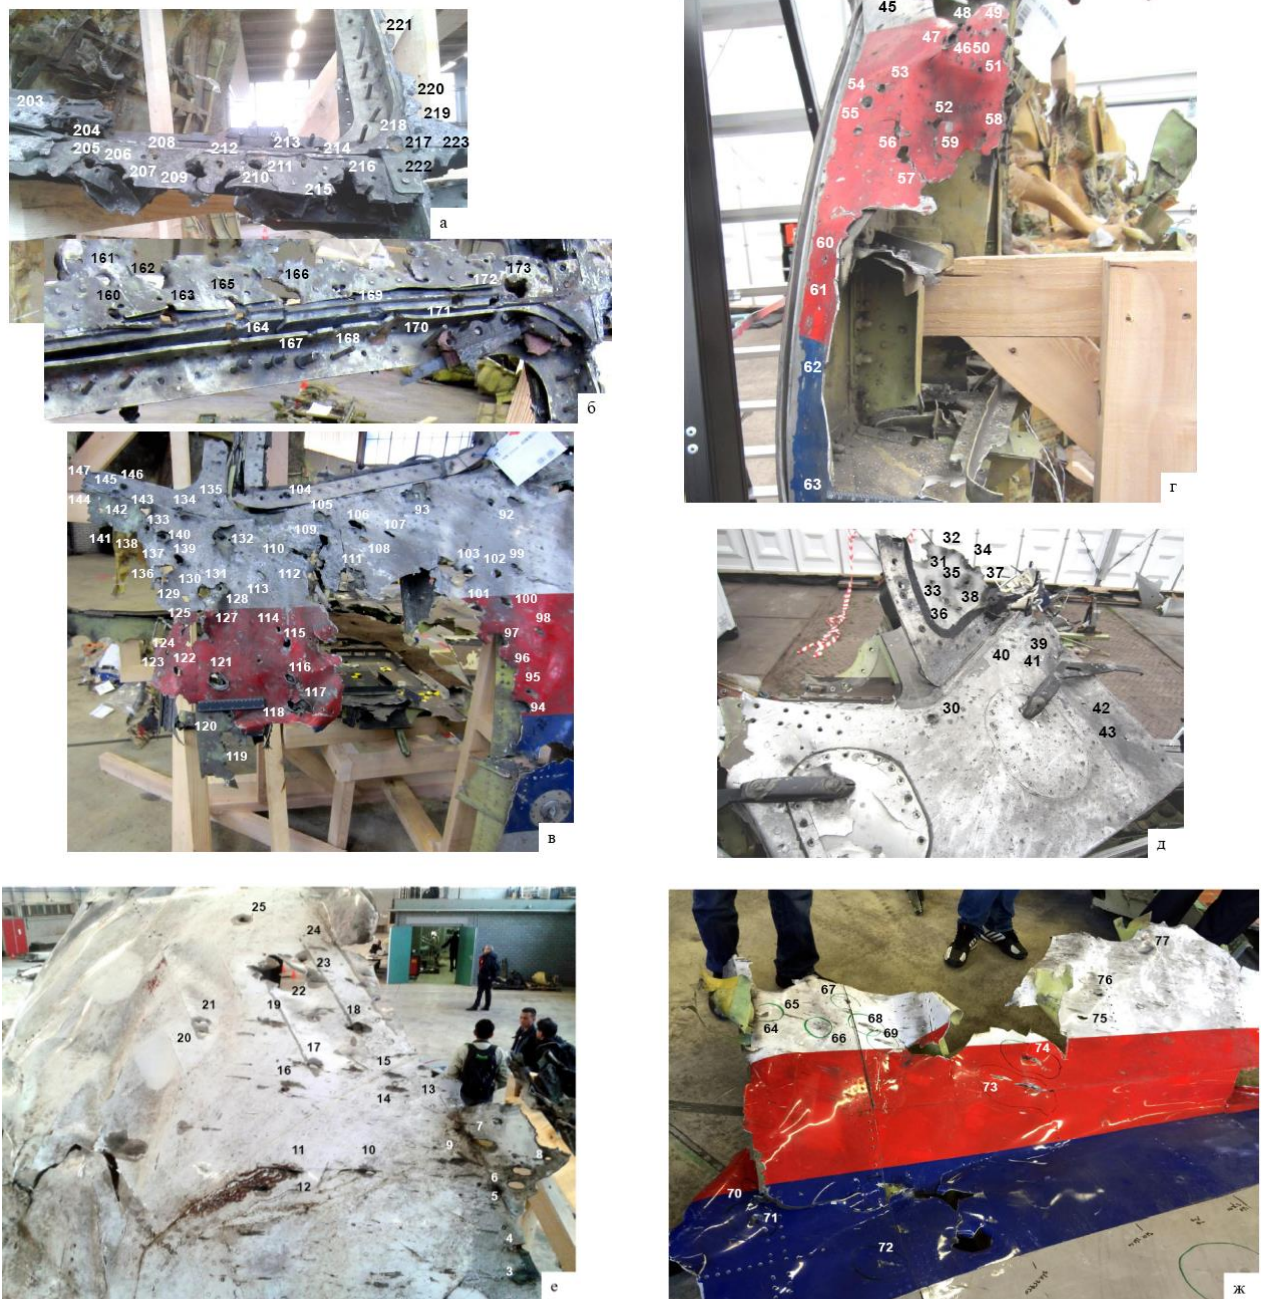
Рисунок 4 – Внешний вид участков фрагментов А (а, б), Б (в), Г (г, д), В (е) и Д (ж) с пронумерованными боевыми повреждениями.

Далее была выполнена визуальная идентификация боевых повреждений на внешнем контуре фрагментов самолета в районе кабины пилотов и их подсчет (рис. 4).

Затем по фотографиям фрагментов, выполненным под различными ракурсами, была выполнена оценка расположения этих повреждений по отношению друг к другу и к устойчиво идентифицируемым конструктивным узлам (стыкам, соединениям) на этих фрагментах. На основе выполненной оценки рассчитывались координаты повреждений в принятой системе координат.

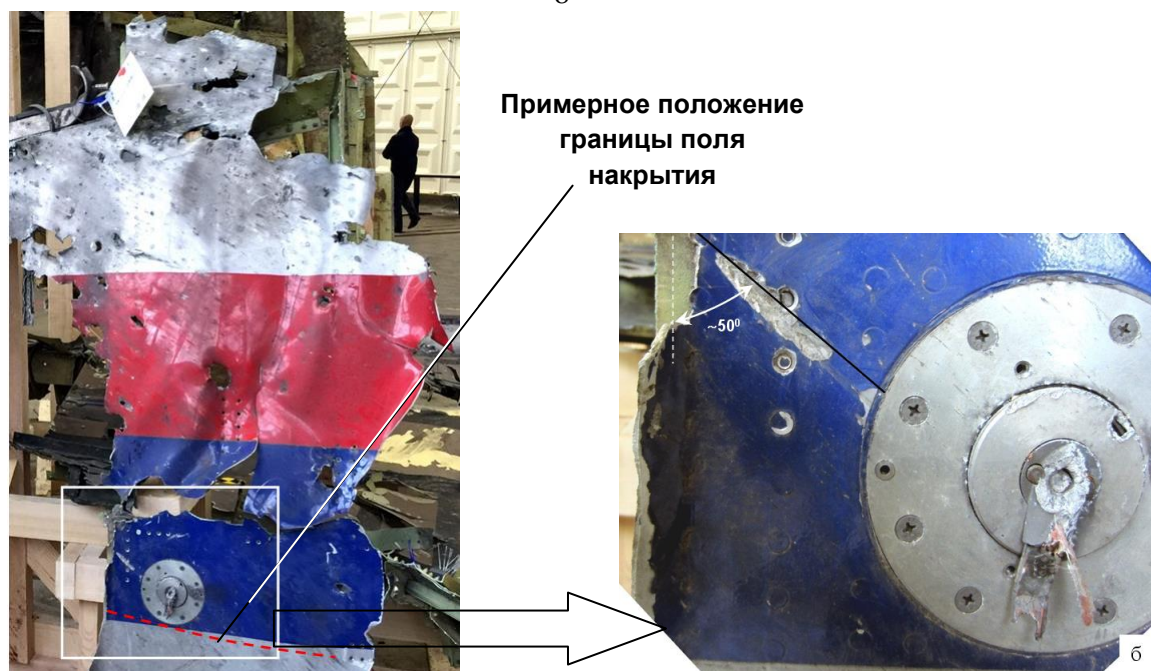
Рисунок 10 – Внешний вид поверхности фрагмента Б в районе границы поля накрытия.

Анализ повреждений вблизи границы поля накрытия на остальных фрагментах позволил выявить еще несколько аналогичных следов на фрагментах Д (рис. 9), Б (рис. 10) и Г (рис. 11).

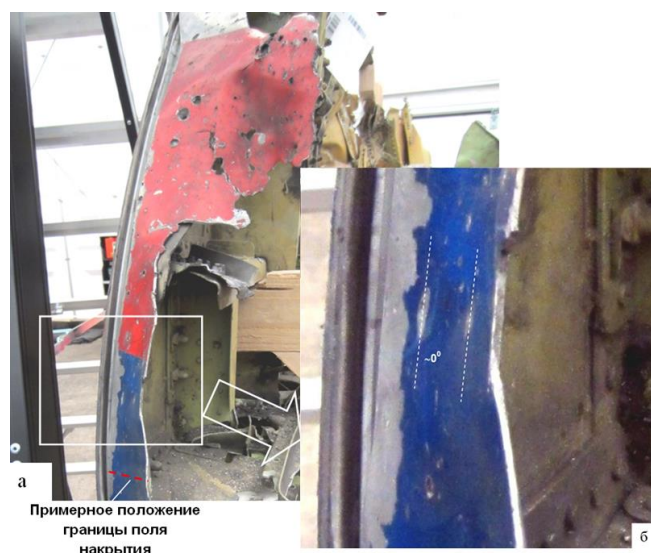
Рисунок 11 – Внешний вид поверхности фрагмента Г в районе границы поля накрытия по левому борту.

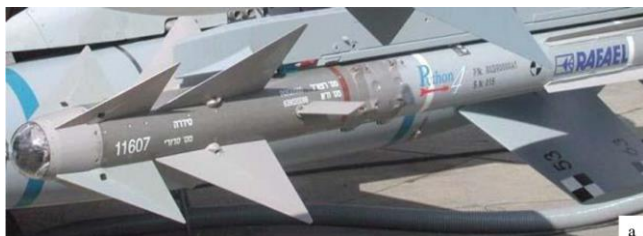
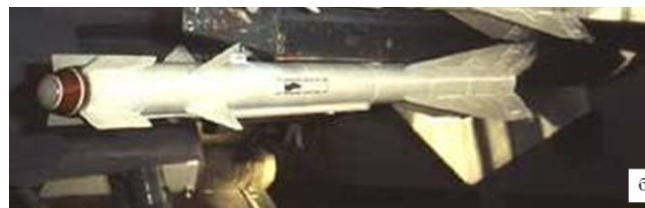
Рисунок 19 – Внешний вид на внешней подвеске ракет типа «Питон» (а) и типа Р-60 (б).  
Из внешнего вида фотографий можно сделать вывод, что ракеты имеют внешнее сходство.

Ракета типа «Питон» по размерам несколько больше ракеты типа Р-60, но по внешнему виду они весьма схожи между собой (рис. 19). Поэтому можно предположить, что присутствие в воздушном пространстве в зоне вооруженного конфликта на территории Украины модернизированного самолета типа Су-25 с ракетой типа «Питон» на подвеске могло остаться незамеченным.
